U-car Grading Report

グー鑑定証

車名・グレード	デュトロ		
カラー	シロ		
初年度登録	平成18年	走行距離計表示	265,981Km
型式	XZU346M	車台番号	XZU346-1000483
備考/

グー鑑定　コンディションチェックシート

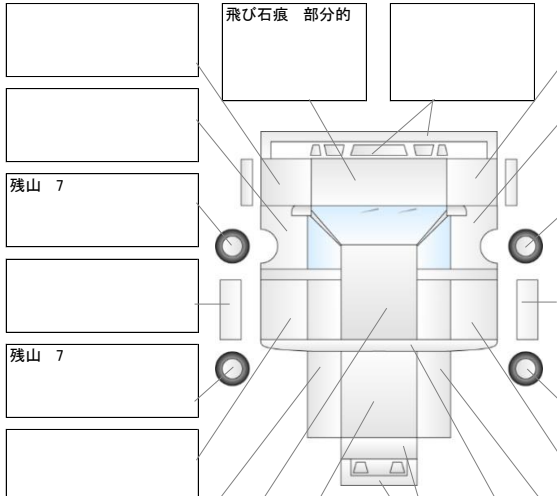
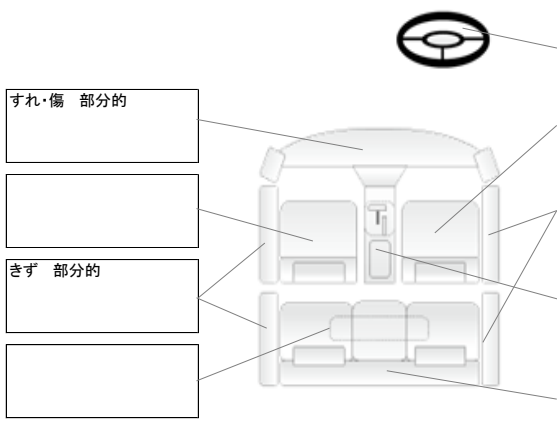
＜特記事項＞
外装全体　経過年相応　有
外装全体　全塗装（色替え含む）有
右ミラー　すりきず　部分的
左ミラー　すりきず　部分的

＜ウィンドウ類の状態＞
フロントウィンドウ　ヒビ　小あり

＜内装特記事項＞
天張り　汚れ　大
