# U-car Grading Report

## グー鑑定証

| 車名・グレード | レンジャー | | |
| 型式 | FC6JLFA | 車台番号 | FC6JLF-10091 |

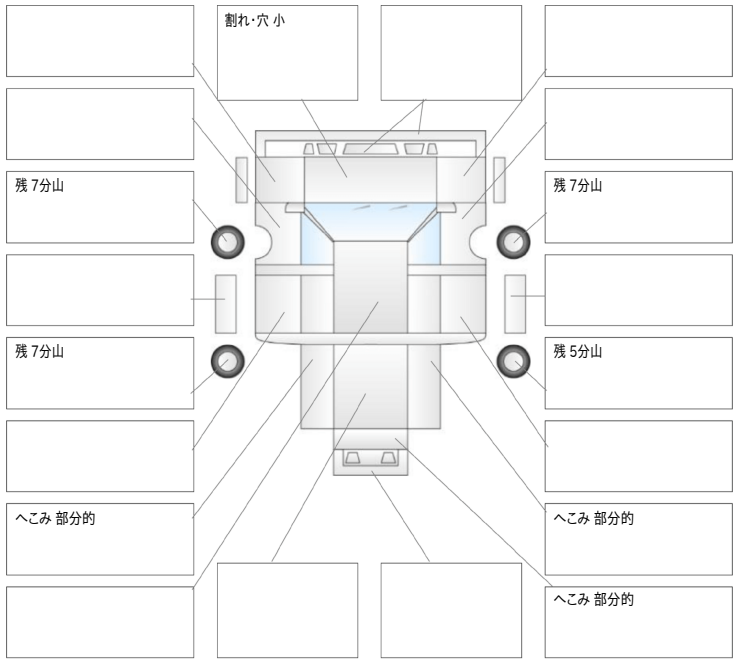
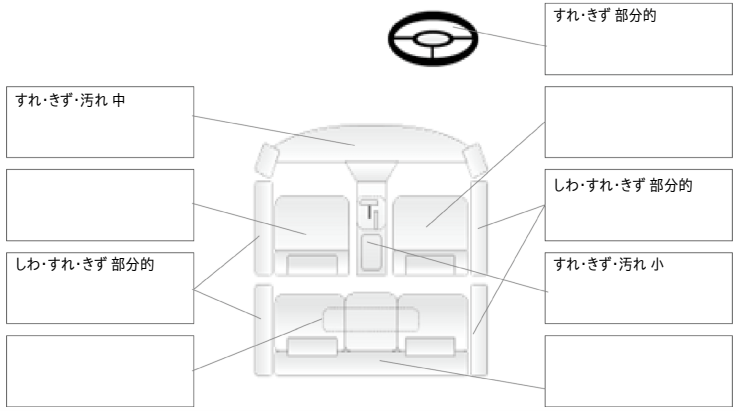
<特記事項>
外装 全塗装（色替え含む） 波あり
リヤガード へこみ 部分的
右ミラー きず
運転席シート座面違い

<下回りの状態>
アンダーコート塗装（防錆含む）

<ウィンドウ類の状態>
フロントウィンドウ 飛び石痕 部分的

<内装特記事項>
シフトノブ すれ・きず
カーペット 切れ・破れ 中
天張り しみ・汚れ
