U-car Grading Report

グー鑑定証

車名・グレード	ダイナ		
カラー	ホワイト		
年式	2011年	走行距離計表示	210,929Km
型式	XZU414	車台番号	XZU414-1015360
備考/

グー鑑定　コンディションチェックシート

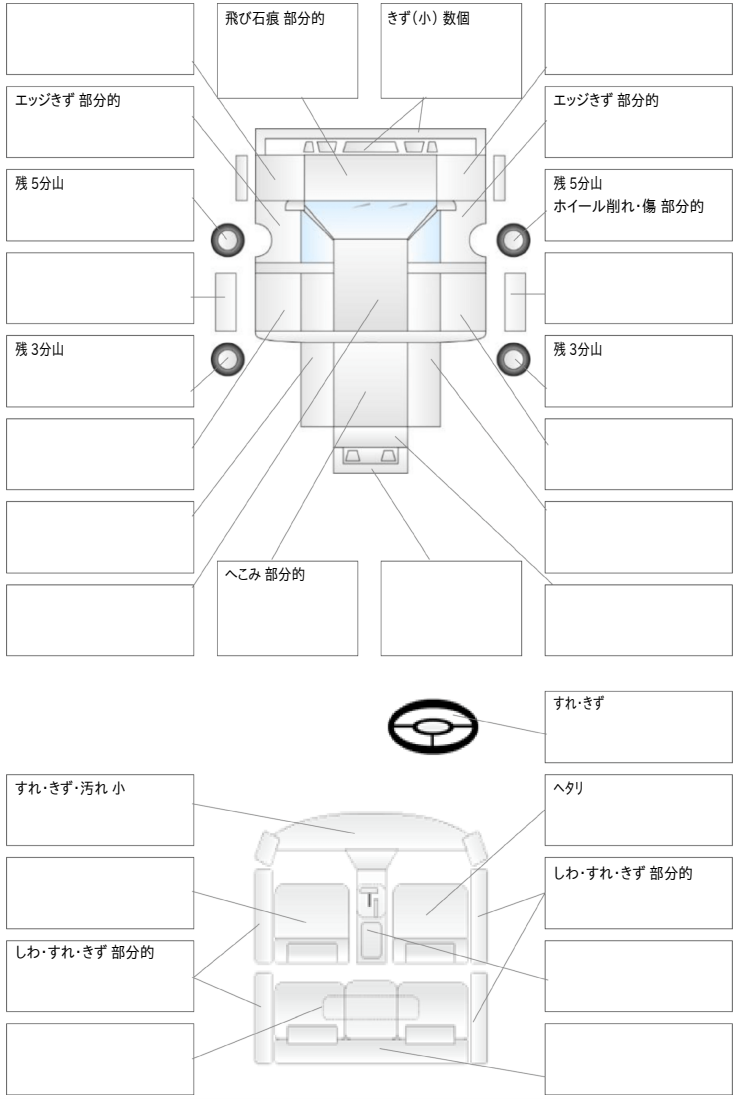
車両状態の説明

<特記事項>
外装 全塗装(色替え含む) 波あり

<下回りの状態>
アンダーコート塗装(防錆含む)

<ウィンドウ類の状態>
フロントウィンドウ 飛び石痕 部分的

<灯火類(ライト等の状態)>
右テールレンズ ヒビ・割れ 部分的
右ヘッドライト 曇り・くすみ 部分的
左ヘッドライト 曇り・くすみ 部分的

<内装特記事項>
天張り しみ・汚れ 部分的
他トリム しわ・すれ・きず 部分的
