U-car Grading Report

グー鑑定証

車名・グレード	エルフ		
カラー	シロ		
年式	2014年	走行距離計表示	85,273Km
型式	NPR85YN	車台番号	NPR85Y-7006528
備考/

グー鑑定　コンディションチェックシート　　C47221J0701

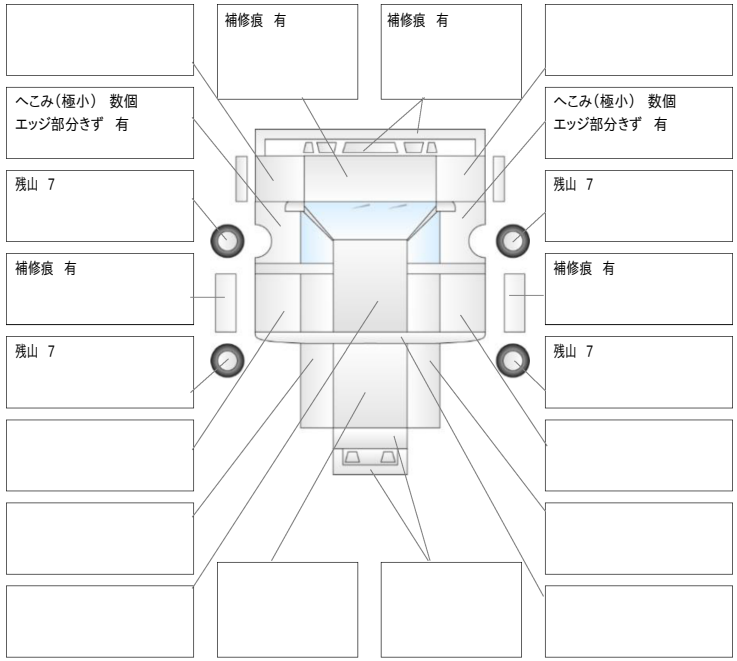
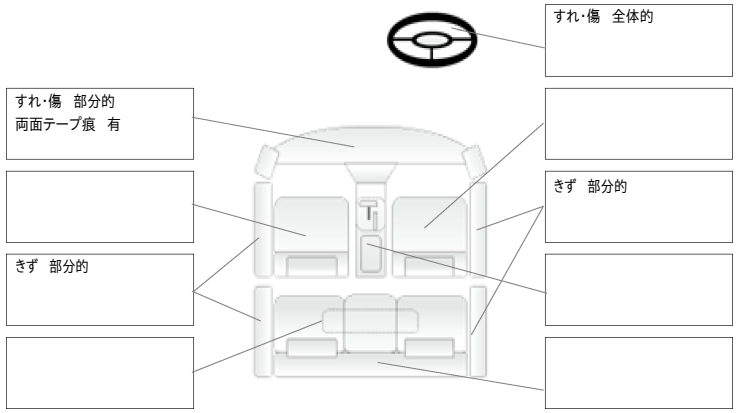
外　装/	★★★★	気になるようなキズやヘコミは補修済みですが、小さなキズやヘコミは残っています。
内　装/	★★★★	気になる汚れ等が部分的にあります。
骨　格/	修復歴 無	骨格部位に異常はありません。
機　関/	正常	主要機関に不具合はありません。

<特記事項>
外装全体　経過年相応　有
下回り全般　ペイント　有
右ミラー　すりきず　全体的
モール　傷　有
タンク補修跡/ペイント浮き
各所補修跡

<下回りの状態>
下回り全般　錆　全体的

<ウィンドウ類の状態>
フロントウィンドウ　飛び石痕
部分的

<内装特記事項>
ノブ類　すれ・傷　有
他トリム　きず　部分的
