U-car Grading Report

グー鑑定証

車名・グレード	デュトロ		
カラー	ホワイト		
年式	2011年	走行距離計表示	170,593Km
型式	XZU344M	車台番号	XZU344-1006122
備考/

グー鑑定　コンディションチェックシート

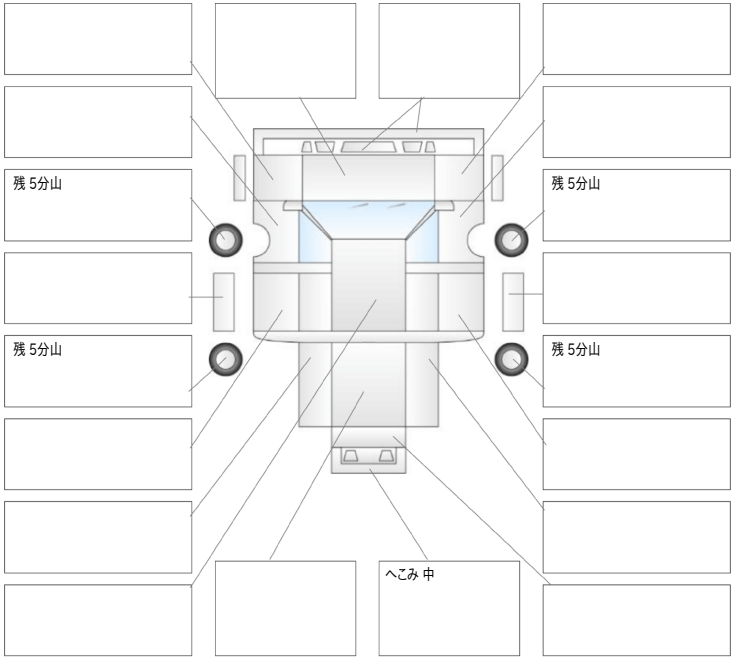
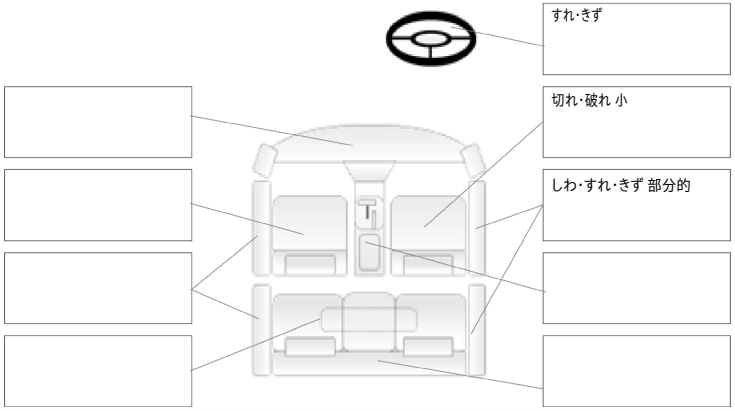
<特記事項>
外装 全塗装（色替え含む）
荷台キズ部分的

<下回りの状態>
錆 部分的

<ウィンドウ類の状態>
フロントウィンドウ 飛び石痕 部分的

<灯火類(ライト等の状態)>
右ヘッドライト 曇り・くすみ 部分的
左ヘッドライト 曇り・くすみ 部分的

<内装特記事項>
他トリム しわ・すれ・きず 部分的
