U-car Grading Report

グー鑑定証

車名・グレード	ダイナ		
カラー	ホワイト		
年式	2009年	走行距離計表示	171,576Km
型式	XZU504	車台番号	XZU504-0003291
備考/

グー鑑定　コンディションチェックシート

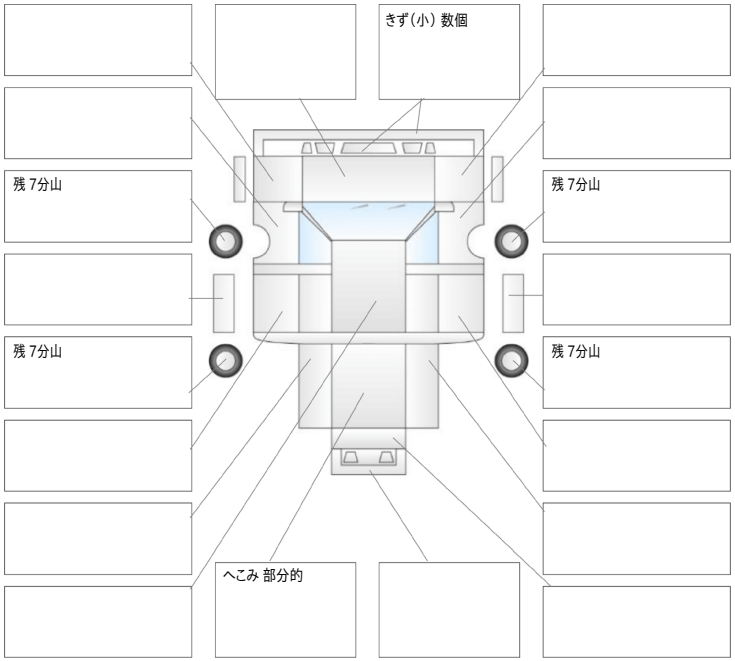
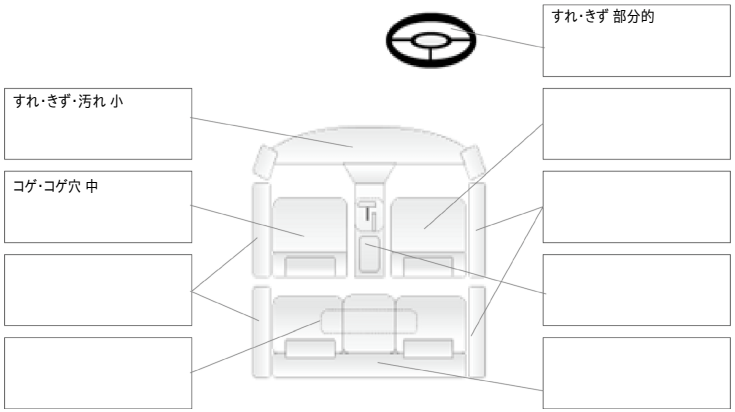
＜特記事項＞
外装 全塗装(色替え含む) 波あり
左ミラー きず

＜下回りの状態＞
錆 部分的
腐食 部分的
アンダーコート塗装(防錆含む)

＜ウィンドウ類の状態＞
フロントウィンドウ 飛び石痕 部分的

＜内装特記事項＞
シフトノブ すれ・きず
他トリム しわ・すれ・きず 部分的
