U-car Grading Report

グー鑑定証

車名・グレード	ダイナ		
カラー	ホワイト		
年式	2000年	走行距離計表示	107,641Km
型式	XZU301A	車台番号	XZU3010001366
備考/

鑑定日	2025年4月17日
販売店	深草トラックセンター
所在地	京都府京都市伏見区深草鞍ケ谷45-1

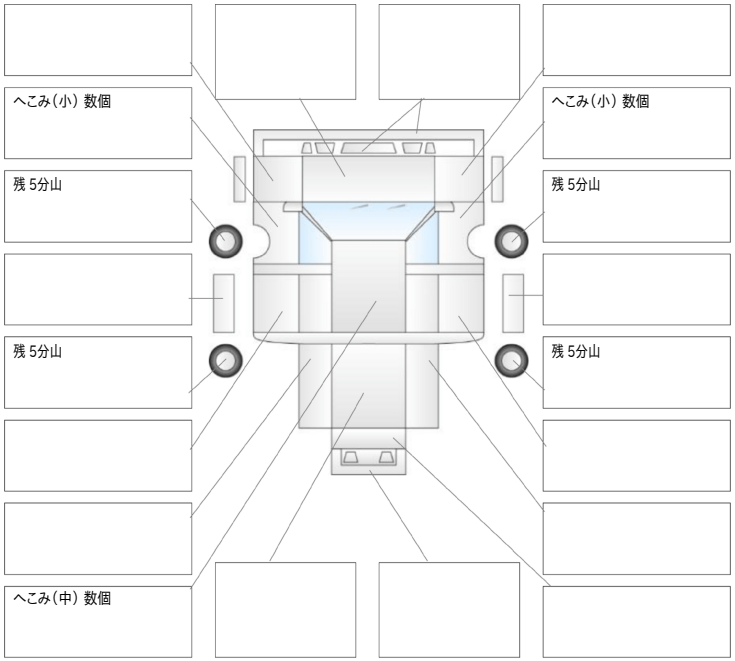
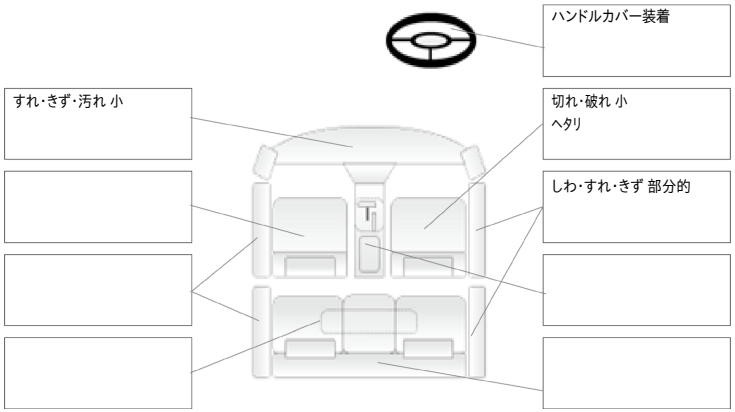
＜特記事項＞
外装 全塗装(色替え含む) 波あり
右ミラー きず
左ミラー きず
アンテナ 折れ・曲がり

＜下回りの状態＞
錆 部分的
アンダーコート塗装(防錆含む)

＜ウィンドウ類の状態＞
フロントウィンドウ 飛び石痕 部分的

＜灯火類(ライト等の状態)＞
左ウィンカー 傷
右ヘッドライト 曇り・くすみ
左ヘッドライト 曇り・くすみ

＜内装特記事項＞
天張り コゲ・コゲ穴 中
他トリム しわ・すれ・きず 部分的
