U-car Grading Report

グー鑑定証

車名・グレード	トヨエース		
カラー	ホワイト		
年式	2019年	走行距離計表示	193,335Km
型式	XZU605	車台番号	XZU605-0024975
備考/

グー鑑定　コンディションチェックシート

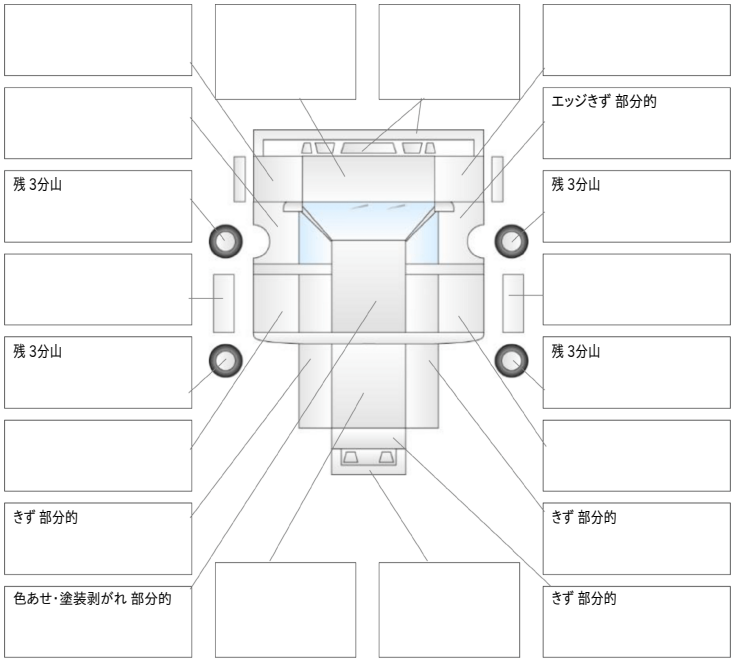
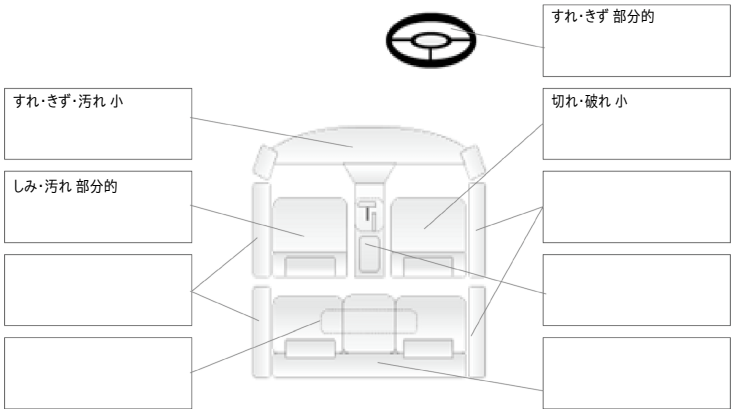
<特記事項>
コーナーパネル キズ

<ウィンドウ類の状態>
フロントウィンドウ 飛び石痕 部分的

<内装特記事項>
天張り しみ・汚れ 部分的
他トリム しわ・すれ・きず 部分的
