U-car Grading Report

グー鑑定証

車名・グレード	エルフトラック		
カラー	ホワイト		
年式	2006年	走行距離計表示	44,542Km
型式	NHR69	車台番号	NHR69-7010224
備考/

グー鑑定　コンディションチェックシート

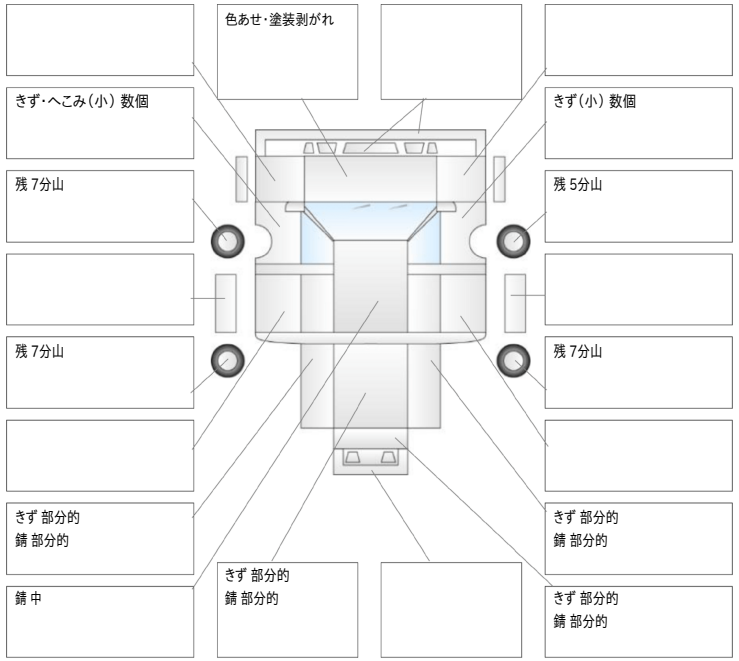
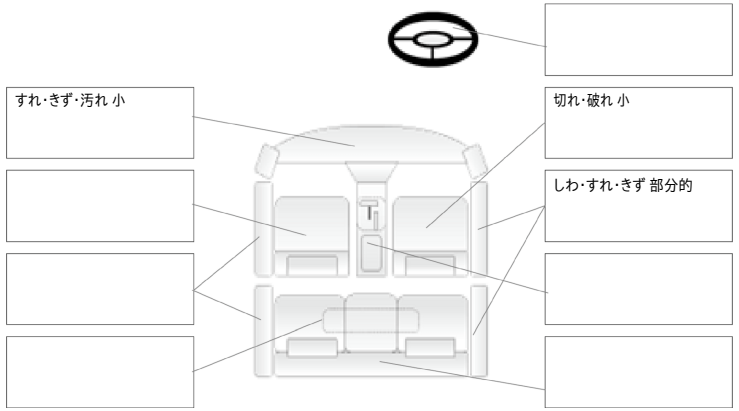
<特記事項>
外装
文字消し跡(ステッカーペイント)
フロントワイパー 錆・腐食
右ミラー ヒビ・割れ 部分的
トリイ きず 部分的

<ウィンドウ類の状態>
フロントウィンドウ 飛び石痕 部分的

<内装特記事項>
シフトノブ すれ・きず
他トリム しわ・すれ・きず 部分的
