U-car Grading Report

グー鑑定証

車名・グレード	トヨエース		
カラー	ホワイト		
年式	2014年	走行距離計表示	118,066Km
型式	TRY230	車台番号	TRY230-0121667
備考/

グー鑑定　コンディションチェックシート

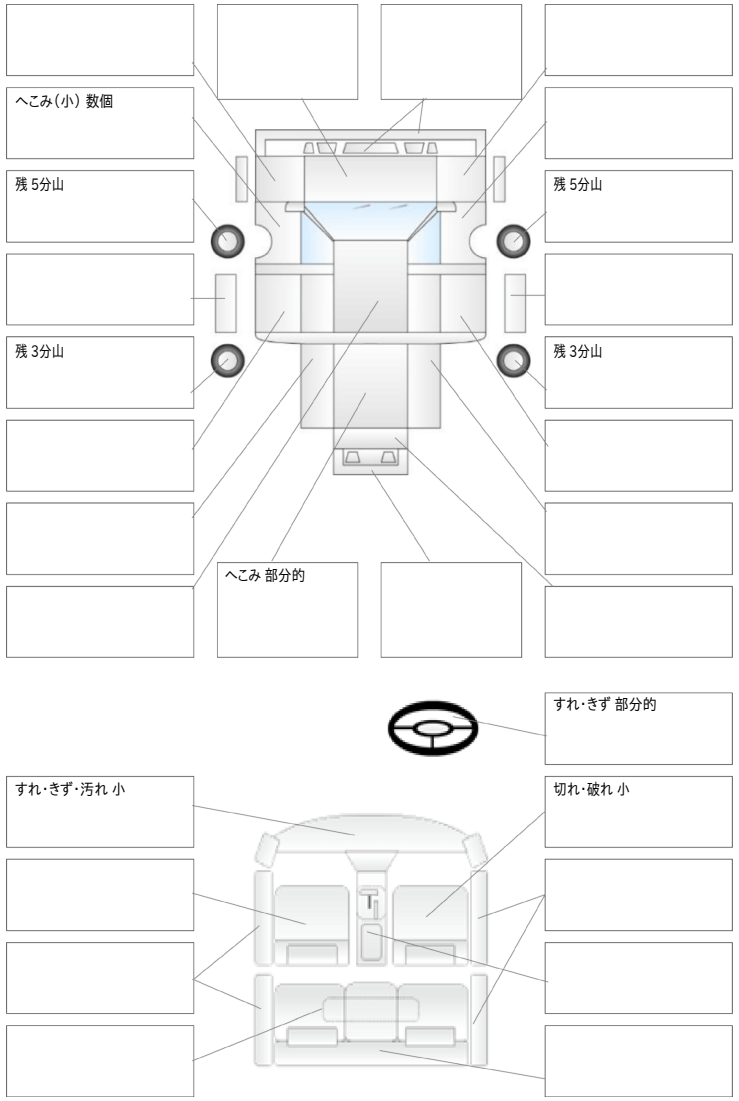
＜特記事項＞
外装 全塗装(色替え含む) 波あり
左ミラー 色あせ・塗装剥がれ

＜下回りの状態＞
アンダーコート塗装(防錆含む)

＜ウィンドウ類の状態＞
フロントウィンドウ 飛び石痕 部分的

＜内装特記事項＞
他トリム しわ・すれ・きず 部分的
