U-car Grading Report

グー鑑定証

車名・グレード	エルフ		
カラー	ホワイト		
年式	2010年	走行距離計表示	108,499Km
型式	NHR85A	車台番号	NHR85-7006492
備考/

グー鑑定　コンディションチェックシート

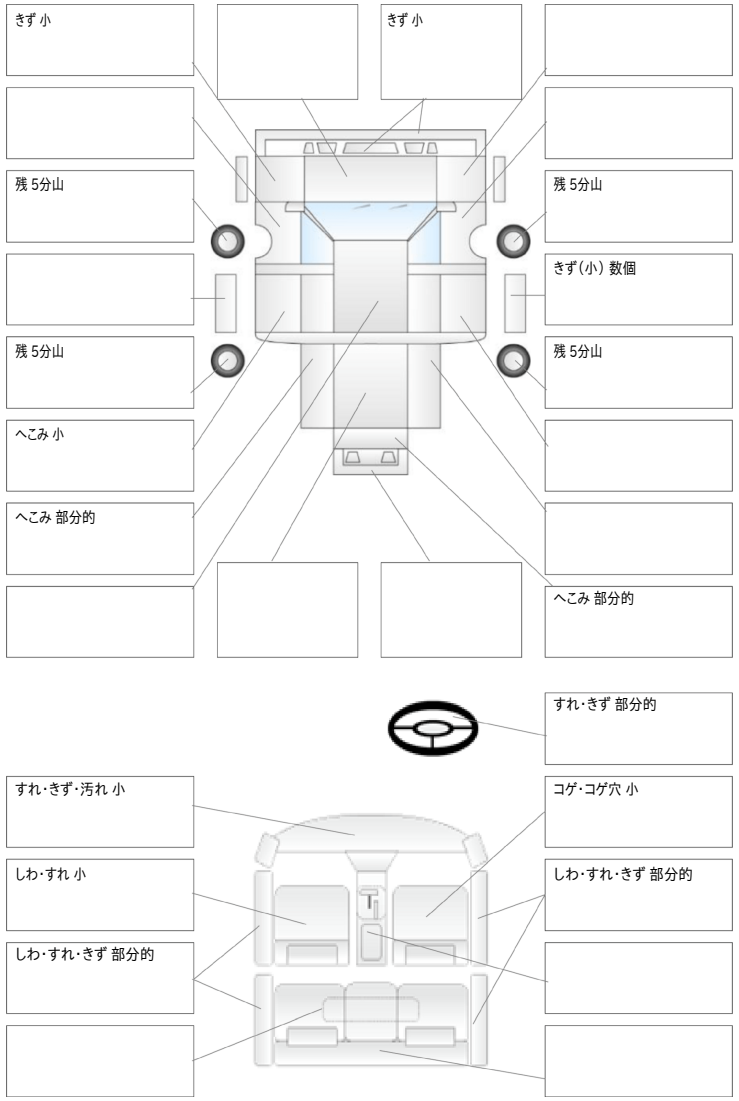
＜特記事項＞
外装 全塗装(色替え含む) 波あり
リヤガード へこみ 部分的
左ミラー きず
右ミラー きず

＜ウィンドウ類の状態＞
フロントウィンドウ 飛び石痕 部分的

＜灯火類(ライト等の状態)＞
右ヘッドライト 曇り・くすみ 部分的
左ヘッドライト 曇り・くすみ 部分的

＜内装特記事項＞
シフトノブ すれ・きず
左後トリム 切れ・割れ・ビス穴 小
他トリム しわ・すれ・きず 部分的
