# U-car Grading Report

## ゲー鑑定証

車名・グレード	エルフトラック		
カラー	ホワイト		
年式	2006年	走行距離計表示	44,553Km
型式	NHR69	車台番号	NHR69-7010224

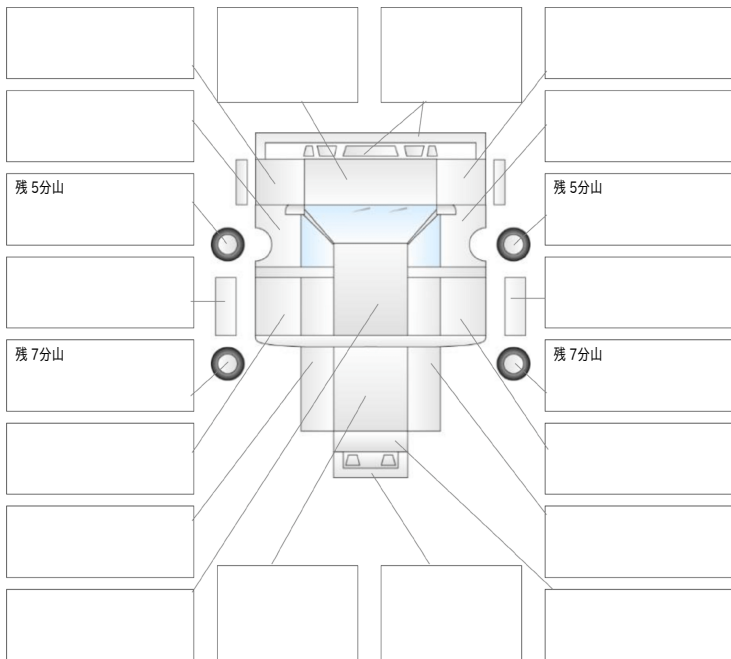
- <特記事項>  
外装 全塗装(色替え含む) 波あり  
右ミラー ヒビ・割れ 部分的
- <下回りの状態>  
アンダーコート塗装(防錆含む)
- <ウインドウ類の状態>  
フロントウインドウ 飛び石痕 部分的
- <内装特記事項>  
他トリムしわ・すれ・きず 部分的
